VEDLEGG 2

MERÅKER KOMMUNE**Inspeksjonsunderlag**

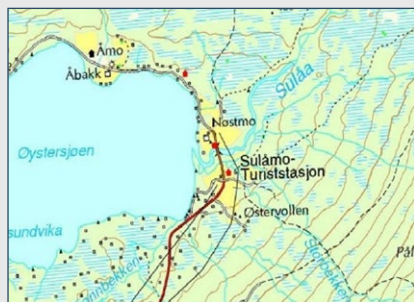
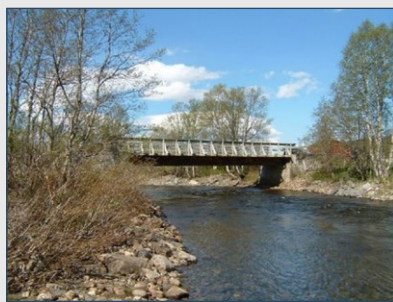
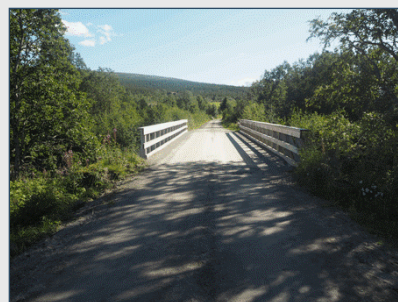
Dato	Inspeksjonstype	Dokument	Inspektør	Reg. av
17-08-2020	Hovedinspeksjon	001-20	MM & KOO	SC - Knut Olav Oland
Konklusjon				
<p>Hovedbjelker er korrodert og overflatebehandling anbefales for å hindre korrosjons utvikling. Rengjøring av slitelag og lageravsatser anbefales. Rekkverket som er benyttet på brua fremstår som kort og svakt. For å ivareta trafiksikkerheten anbefales det å etablere nytt kjøresterkt brurekkverk med tilstøtende vegrekkverk. Som et strakstiltak kan det settes opp hindermarkeringskilt i begge akser og skilte vegen ned til 30 sone.</p>				
Estimert utbedringskostnad				
(Gjelder skader gradert som 3 og 4. Inkluderer ikke skader gradert som 1 og 2, generell rigg, samt mva.)				
Kr 10 000,-

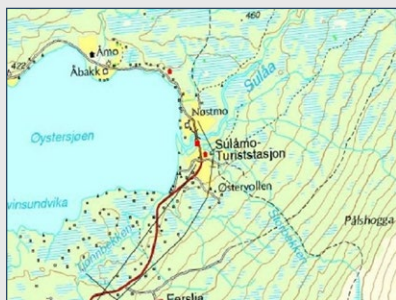
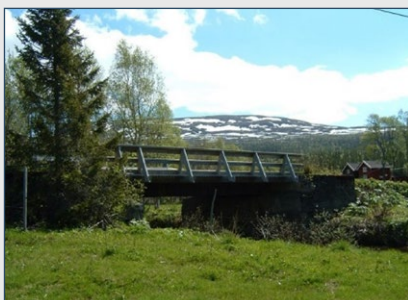
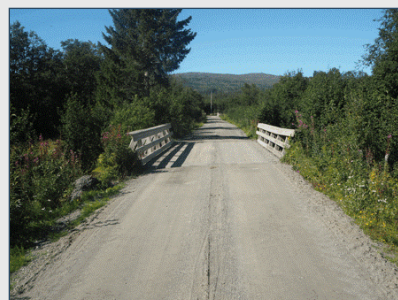
Dato	Inspeksjonstype	Dokument	Inspektør	Reg. av
11-10-2017	Enkelinspeksjon	002-17	AR	Meråker - Thomas Røe
Konklusjon				
Det er ikke observert skader av betydning for bæreevne. Brurekkverket bør skiftes ut etter dagens krav. Bør settes opp markeringsskilt.				
Estimert utbedringskostnad				
(Gjelder skader gradert som 3 og 4. Inkluderer ikke skader gradert som 1 og 2, generell rigg, samt mva.)				
Kr 0,-

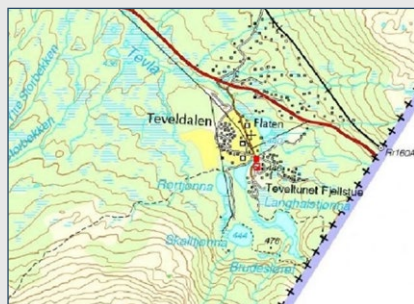
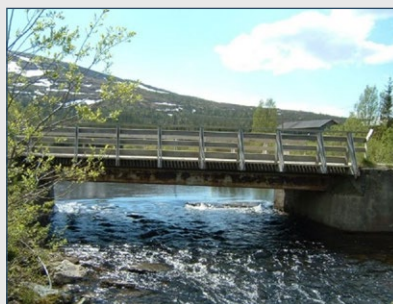
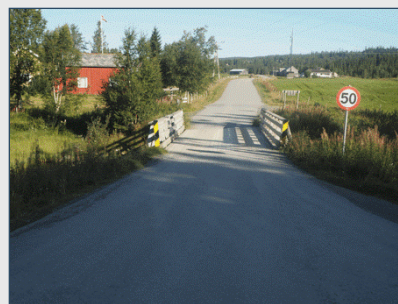
Det er observert skader av betydning for bæreevne og trafiksikkerhet. Det er utvasking og forvitring i begge landkar, dette fremstår foreløpig ikke som kritisk, men bør utbedres. Hovedbjelker og lager bør overflatebehandles for å hindre korrosjons utvikling. Tverrbærere er etablert mellom hovedbjelker. Rengjøring av lageravsatser anbefales. Rekkverket som er benyttet på brua fremstår som svakt og kort. Det er satt opp hindermarkeringskilt ved enden av brurekkverket.

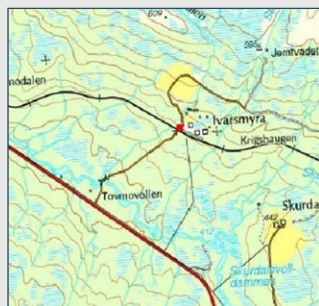
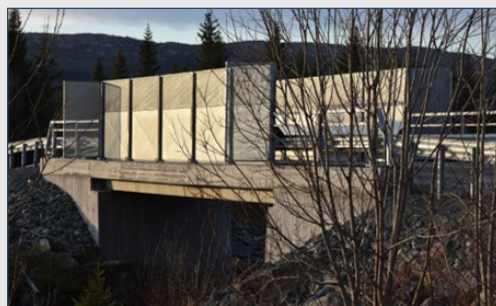
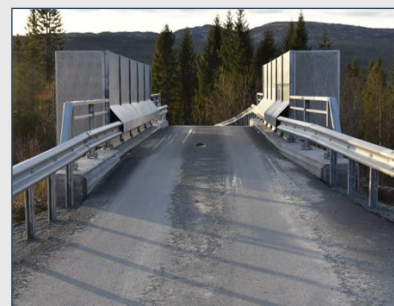
Dato 27-10-2021	Inspeksjonstype Hovedinspeksjon	Dokument 005-20	Inspektør	Reg. av THR - Thomas Røe
Konklusjon Hele brukonstruksjonen er nylig totalrenovert. Overtakelsesdato var 27.10.2021. Rekkverket er klargjort for elektrifisering. Rehabiliteringen ble gjennomført som et fellesprosjekt av Bane Nor og Meråker kommune. Prosjektet av Norconsult, Byggeleder fra Bane Nor, Prosjekteringsleder Meråker kommune, tiltakshaver Meråker kommune.				
Estimert utbedringskostnad (Gjelder skader gradert som 3 og 4. Inkluderer ikke skader gradert som 1 og 2, generell rigg, samt mva.) Kr 0,-

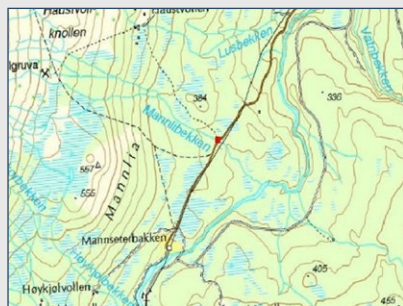
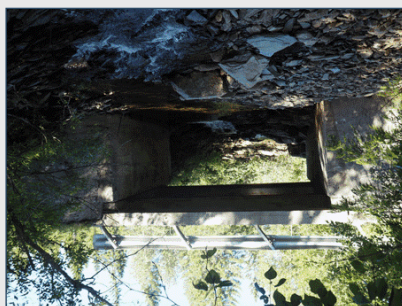
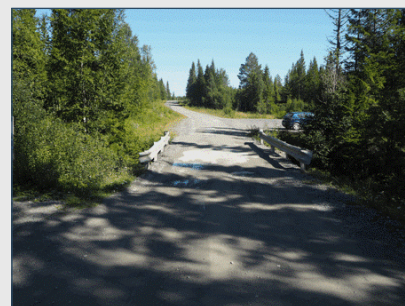
Dato 17-08-2020	Inspeksjonstype Hovedinspeksjon	Dokument 009-20	Inspektør MM & KOO	Reg. av SC - Knut Olav Oland
Konklusjon Det er ikke observert skader av vesentlig betydning for bruas bæreevne. Landkar har noe utvas- king, men ikke av alvorlig karakter. Hovedbjelker er korrodert. Brudekke har stedvis noe avskalling, armeringskorrosjon og brudd mot landkar. Slitelaget bør rengjøres for grus. Rekkverket har større deformasjoner i stolper, trolig etter brøyting. For å ivareta trafiksikkerhet anbefales det å etablere nytt rekkverk med gode avslutninger.				
Estimert utbedringskostnad (Gjelder skader gradert som 3 og 4. Inkluderer ikke skader gradert som 1 og 2, generell rigg, samt mva.) Kr 60 000,-

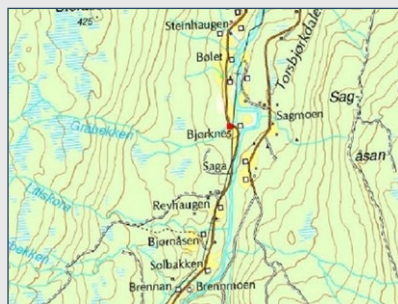
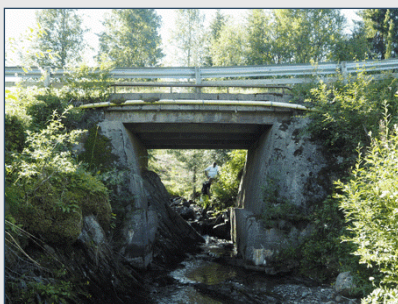
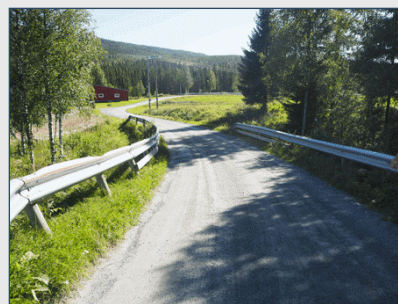
Dato	Inspeksjonstype	Dokument	Inspektør	Reg. av
17-08-2020	Hovedinspeksjon	011-20	KOO & MM	SC - Knut Olav Oland
Konklusjon				
<p>Det er observert skader av betydning for bruas bæreevne og trafikksikkerhet. Det er uvasking av betong i begge landkar. Utvasking i landkar akse 2-3 har ikke utviklet seg vesentlig de senere år, men bør utbedres. Hovedbjelker har en del rustgjennomslag, riss/sprekk, og noe avskalling. Dette fremstår ikke som kritisk, men bør på sikt utbedres. Rekkverket har noen deformasjoner, samt det fremstår som svakt.</p>				
Estimert utbedringskostnad				
(Gjelder skader gradert som 3 og 4. Inkluderer ikke skader gradert som 1 og 2, generell rigg, samt mva.)				
Kr 30 000,-

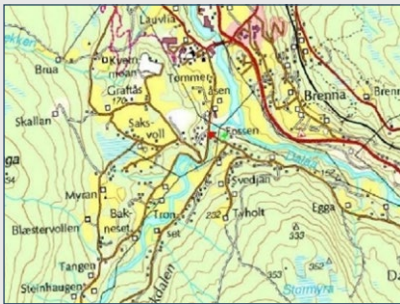
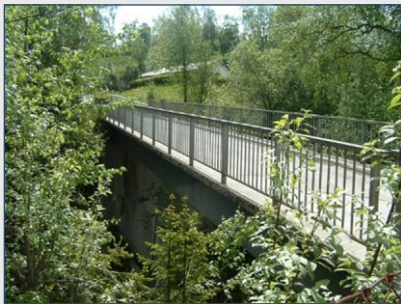
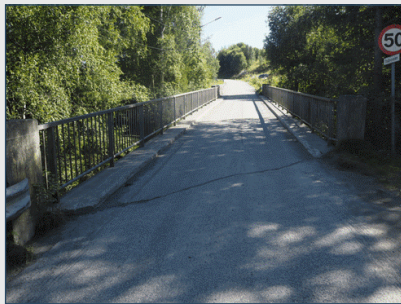
Dato	Inspeksjonstype	Dokument	Inspektør	Reg. av
17-08-2020	Hovedinspeksjon	014-20	MM & KOO	SC - Knut Olav Oland
Konklusjon				
<p>Det er ikke observert skader av betydning for bruas bæreevne. Det har tidligere vært noe utvasking i fylling, men dette har holdt seg stabilt de senere år. Hovedbjelker har stedvis noe skadet overflatebehandling og punkter med korrosjon. Dette anses ikke som alvorlig, men bør utbedres for å hindre skadeutvikling. Kantdrager har noe avskalling og armeringskorrosjon. Slitelaget begynner å få en del sporslitasje og enkelte ujevnheter. Brurekkverket fremstår ikke som kjøresterkt iht. dagens standard og har en del deformasjon og enkelte brudd i spiler. Det er også brudd i betongstabbe akse 3. Dette er skader som bør utbedres.</p>				
Estimert utbedringskostnad				
(Gjelder skader gradert som 3 og 4. Inkluderer ikke skader gradert som 1 og 2, generell rigg, samt mva.)

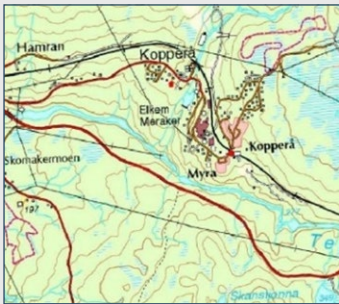
Dato	Inspeksjonstype	Dokument	Inspektør	Reg. av
2022	Hovedinspeksjon	016-20	MM & KOO	SC - Knut Olav Oland
Konklusjon				
Ny bru over jernbanelinja ble tatt i bruk i 2022. Bane Nor har vært byggherre for arbeidene og Meråker kommune har bidratt med anleggsbidrag. Den er bygd med kjøreareal med 6 meters bredde og fotgjengerfelt på 2,5 meters bredde.				
Estimert utbedringskostnad				
(Gjelder skader gradert som 3 og 4. Inkluderer ikke skader gradert som 1 og 2, generell rigg, samt mva.) Kr 0,-

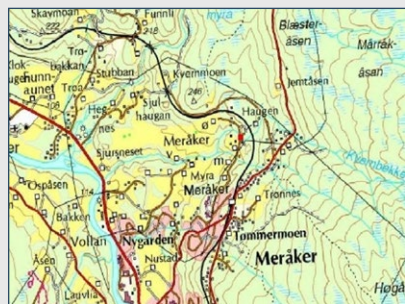
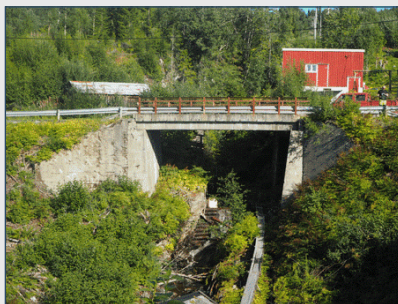
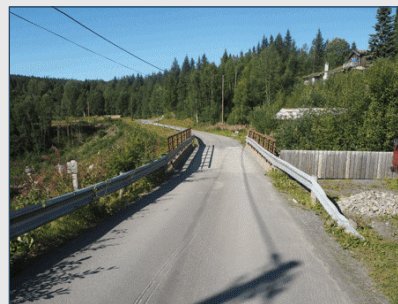
Dato	Inspeksjonstype	Dokument	Inspektør	Reg. av
17-08-2020	Hovedinspeksjon	018-20	MM & KOO	SC - Knut Olav Oland
Konklusjon				
<p>Det er ikke observert skader av betydning for bruas bæreevne. Det har tidligere vært noe bevegelse i vingekonstruksjon, men dette har holdt seg stabilt de senere år. Rekkverk som er benyttet på brua fremstår som svakt og kan ikke regnes som kjøresterkt. Nytt burekkverk med tilstøtende vegrekkverk bør etableres for å ivareta trafikksikkerheten.</p>				
Estimert utbedringskostnad				
(Gjelder skader gradert som 3 og 4. Inkluderer ikke skader gradert som 1 og 2, generell rigg, samt mva.)				
Kr 250 000,-

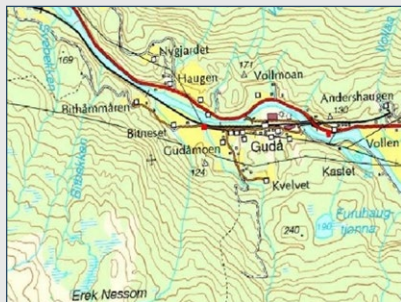
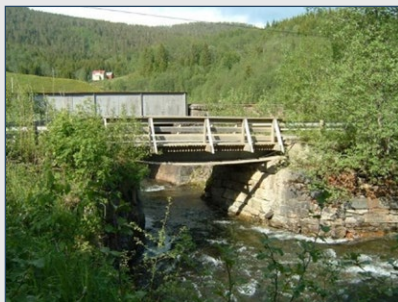
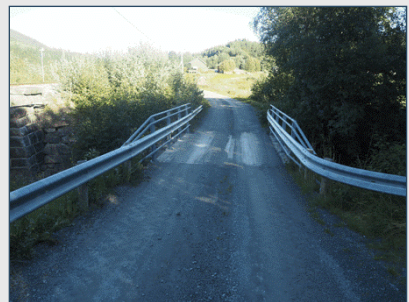
Dato	Inspeksjonstype	Dokument	Inspektør	Reg. av
17-08-2020	Hovedinspeksjon	021-20	MM & KOO	SC - Knut Olav Oland
Konklusjon				
<p>Det er observert skader av betydning for bruas bæreevne og trafikksikkerhet. Stein brukt til plassering av landkar har flyttet på seg. Det er en del erosjon under vinger, mest alvorlig i akse 2-3 nedstrøms. Dette er skader som bør utbedres for å hindre skadeutvikling. Hovedbjelker har en del korrosjon ved opplagring. Generell overflatebehandling anbefales for å hindre korrosjons utvikling. Brurekkverket avviker noe fra dagens standard, samt innfestninger til brudekke fremstår som svake. Generell rengjøring av slitelag anbefales.</p>				
Estimert utbedringskostnad				
(Gjelder skader gradert som 3 og 4. Inkluderer ikke skader gradert som 1 og 2, generell rigg, samt mva.)				
Kr 210 000,-

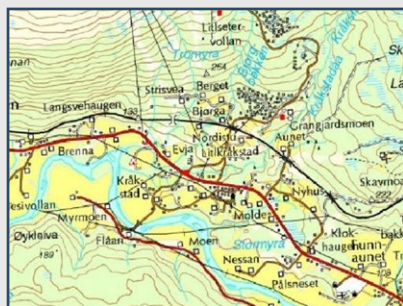
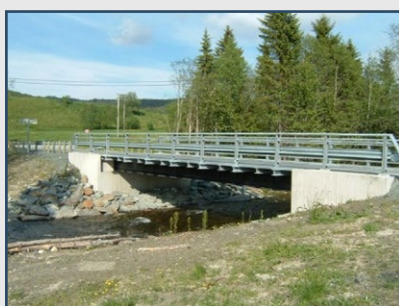
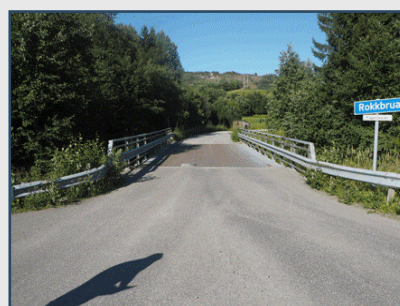
Det er ikke observert skader av betydning for bruas bæreevne. Rekkverk har noen brudd og deformasjoner i tilstøtende vegrekkverk. Det har samlet seg mye grus på hovedbjelker og tverrgående h.bjelker. Generell rengjøring av konstruksjonen anbefales. Slitelaget har stedvis noe trådbrudd.

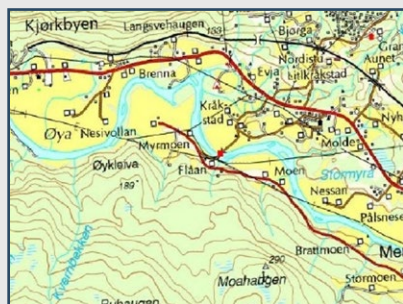
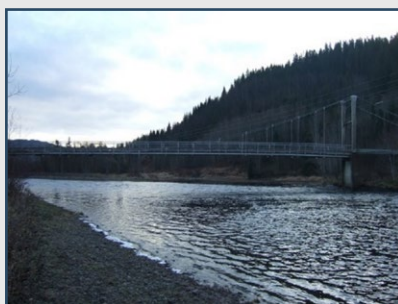
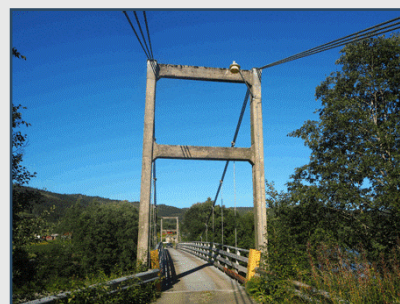
Dato	Inspeksjonstype	Dokument	Inspektør	Reg. av
17-08-2020	Hovedinspeksjon	024-20	MM & KOO	SC - Knut Olav Oland
Konklusjon				
<p>Det er ikke observert skader av vesentlig betydning for bruas bæreevne. Stålet er stedvis noe korrodert. Det er enkelte hengestag som er deformerte og en tverrbærer som ser ut som har forskjøvet seg fra opprinnelig posisjon, dette bør årlig kontrolleres. Det anbefales å etablere fugebeskyttelse, samt det er enkelte løse festekroker til rister på slitelag. Hindermarkeringskilt i akse 0-1 bør rettes opp ved tårn. Generell rengjøring av konstruksjonen og fjerning av begroing i fyllinger rundt brua anbefales.</p>				
Estimert utbedringskostnad				
(Gjelder skader gradert som 3 og 4. Inkluderer ikke skader gradert som 1 og 2, generell rigg, samt mva.)				
Kr 20 000,-

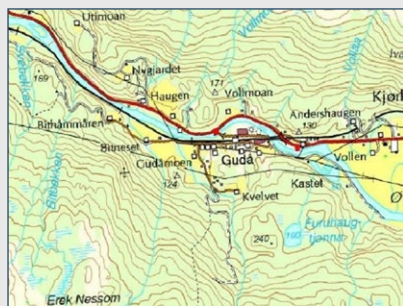
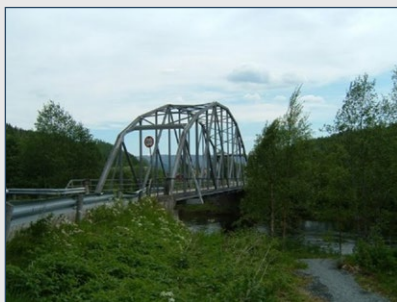
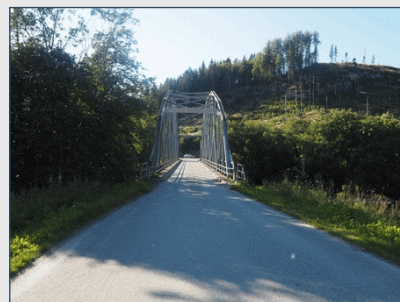
Det er ikke observert skader av alvorlig betydning for bruas bæreevne. Begge landkar har en del kalkutfelling og sprekker. Dette anses ikke som alvorlig, men bør årlig etterses. Brudekke har punkter med dårlig overdekning av armering. Fagverk og rekkverket har stedvis noe korrosjon, men anses ikke som alvorlig. Stabbestein i enden av rekkverket har enkelte brudd og en del riss og sprekke. Det bør etableres fuge i slitelag ved akse 1 i overgang til bru.
